# Nadere Veiligheidsanalyse Ketelmeerdijk-Vossemeerdijk

**Hoofdrapport  
Waterschap Zuiderzeeland**

5 maart 2025 - Internal

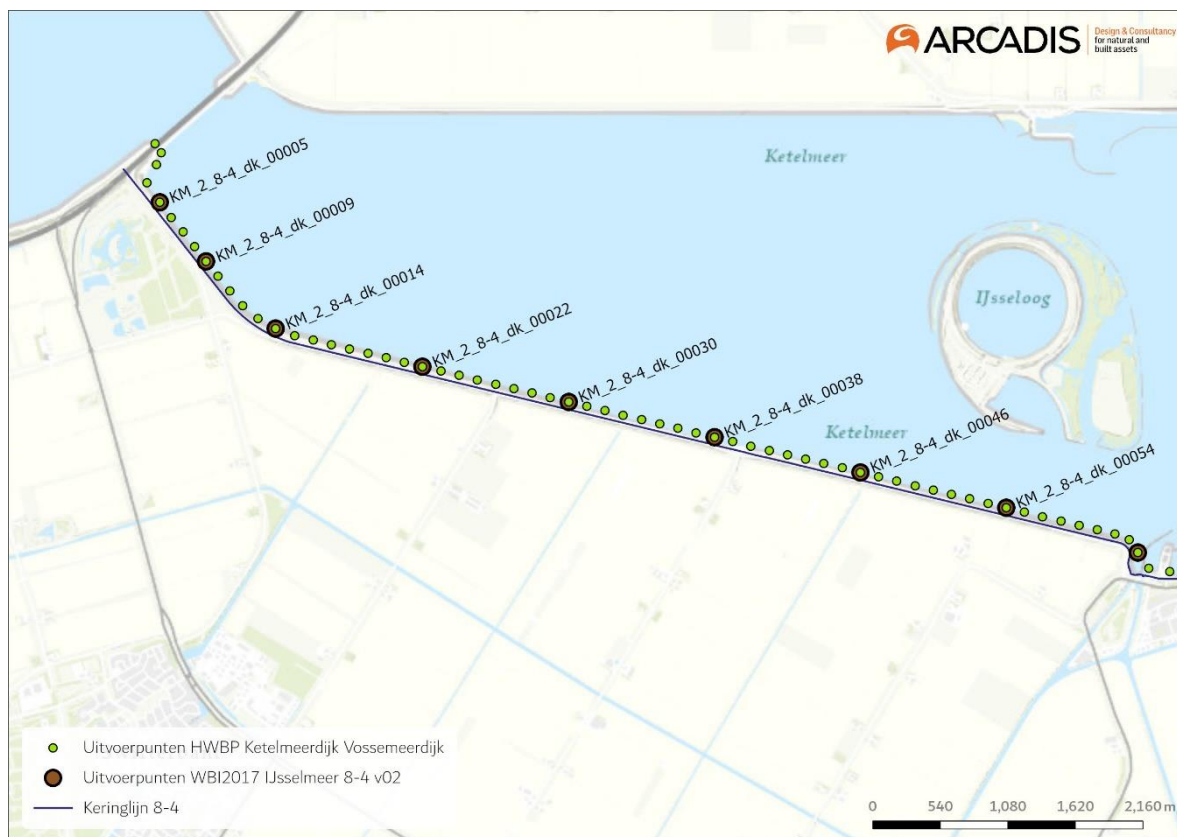
Figuur 2-1 en Figuur 2-2 tonen de HR-locaties voor de Ketelmeerdijk en de Vossemeerdijk. Wat direct opvalt is de grotere dichtheid aan uitvoerlocaties met de nieuwe database (groene punten) ten opzichte van de WBI-database (bruine punten). Het voordeel van een grotere dichtheid aan uitvoerlocaties is dat het voor de gebruiker mogelijk is dijkprofielen te koppelen aan nabijgelegen uitvoerlocaties. Dit resulteert in een betere representatie van de hydraulische belastingen ter plaatse van het dijkprofiel.

Figuur 2-1: HR-locaties Ketelmeerdijk (dijktraject 8-4)

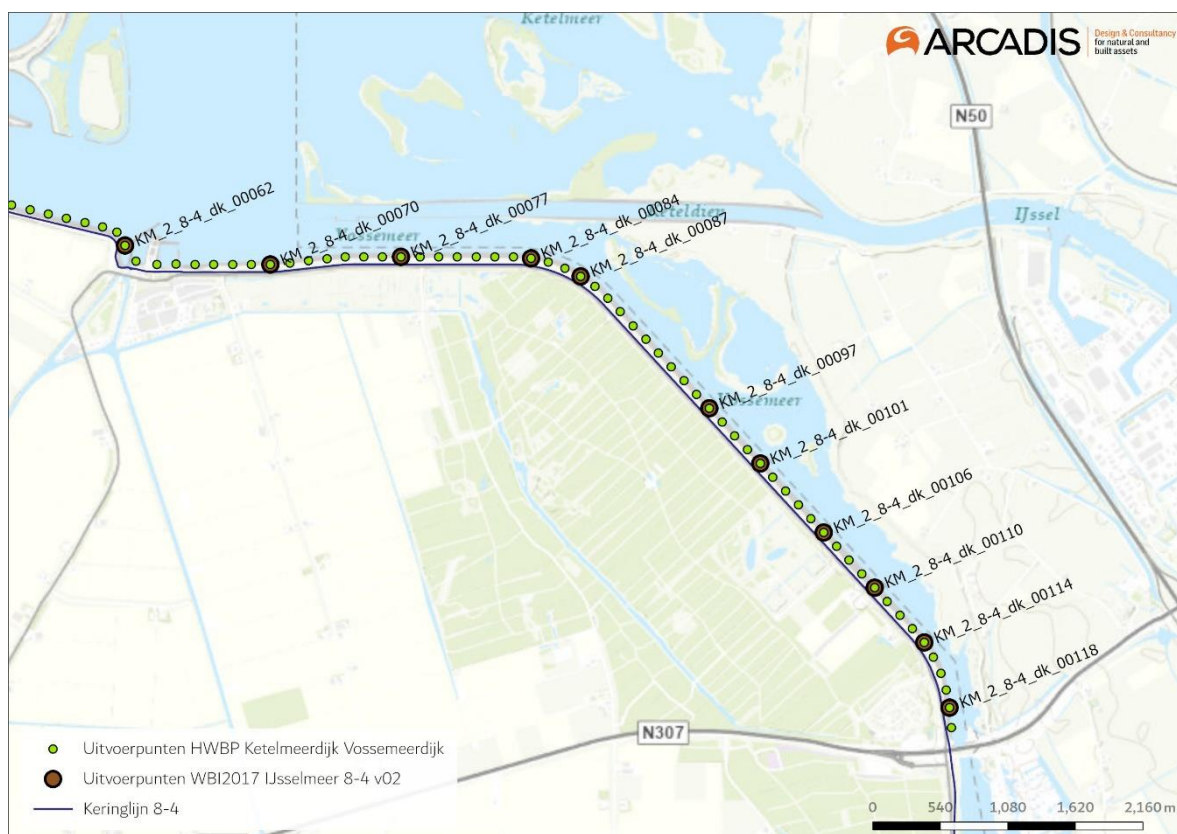
Figuur 2-2: HR-locaties Vossemeerdijk (dijktraject 8-4)

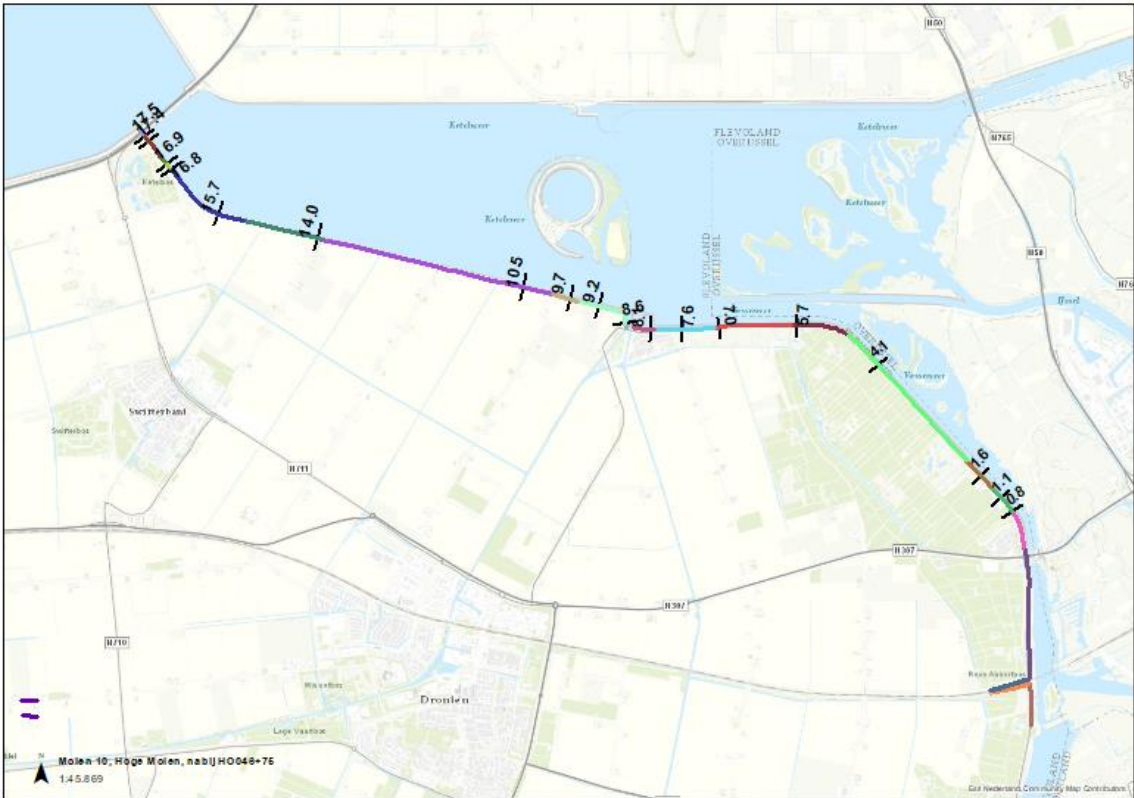
In de eerste landelijke beoordelingsronde overstromingskans van primaire waterkeringen (LBO-1) is gekeken naar macrostabiliteit binnenwaarts (STBI). Bij de beoordeling is de volgende dijkvakindeling aangehouden.

Figuur 2-4: Vakindeling STBI LBO-1 (bron: Logboek STBI voor traject 8-4 macrostabiliteit binnenwaarts)

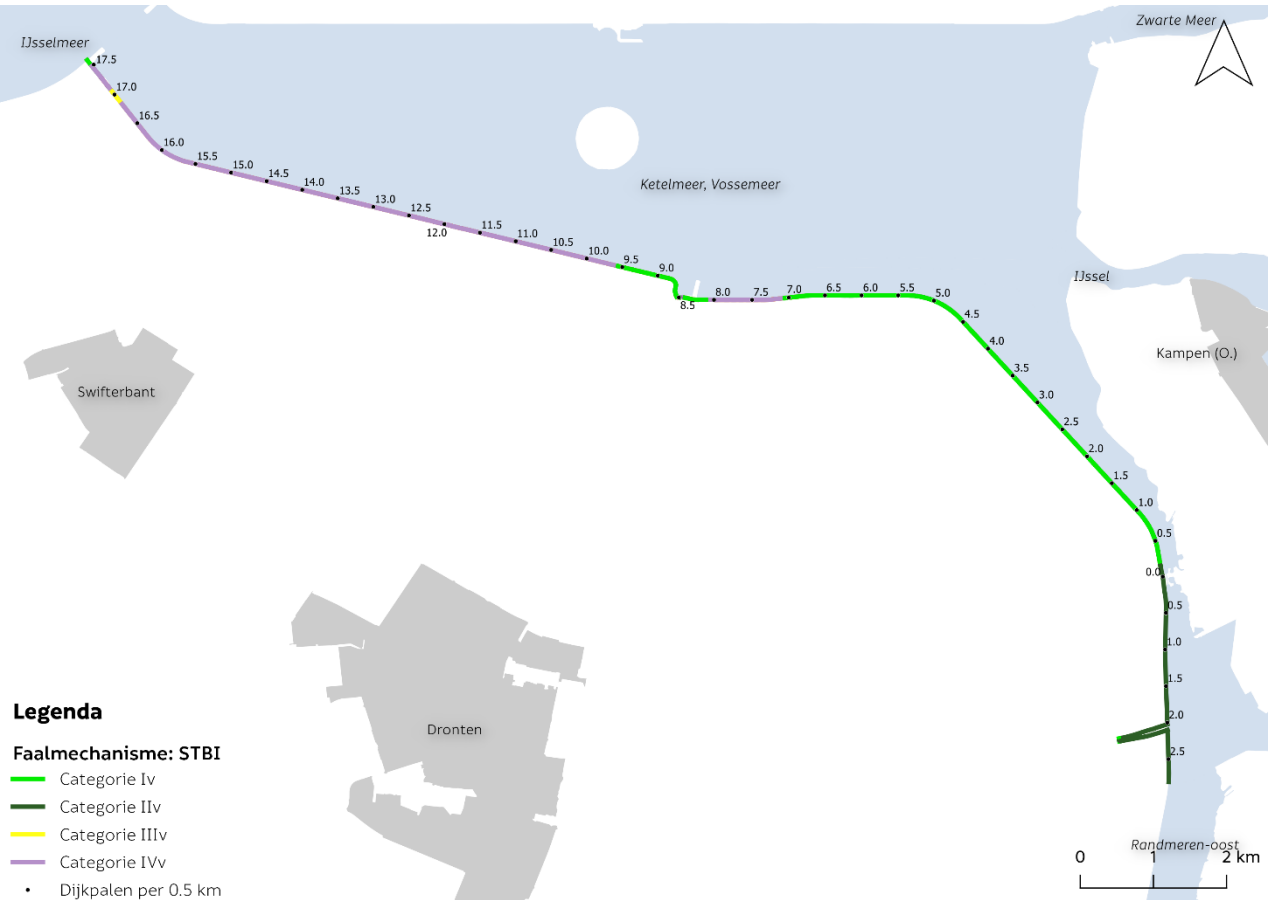
Figuur 2-6: LBO-1 Veiligheidsoordeel per vak voor marcostabiliteit binnenwaarts

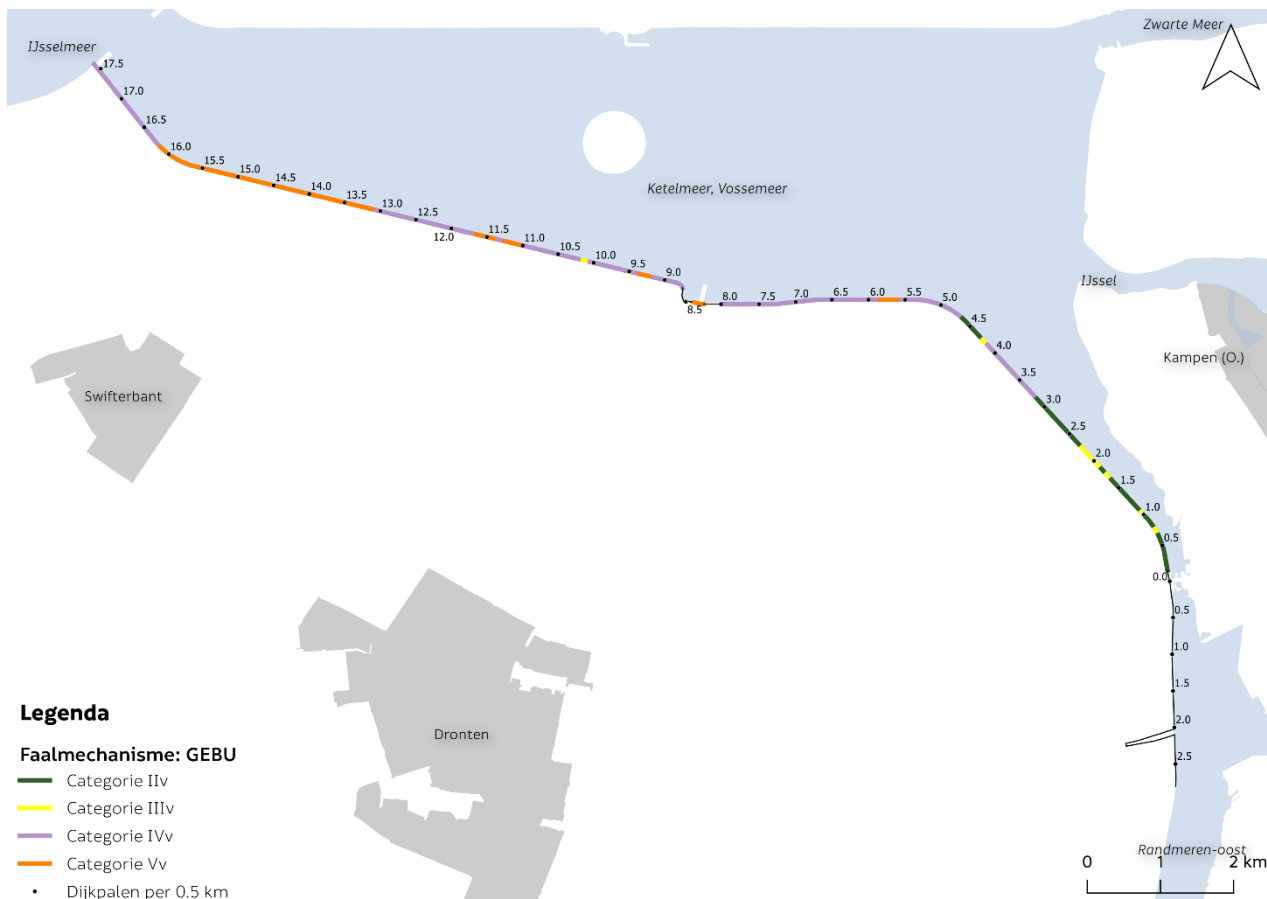
Uit LBO-1 volgt dat voor de Ketelmeerdijk en Vossemeerdijk volgt voor 53% van de vakken de score IVv (voldoet mogelijk aan de ondergrens) en voor 25% van de vakken de score Vv (voldoet niet aan de ondergrens). In totaal voldoet 22% van de vakken (categorie IIv of IIIv). Hierdoor valt de faalkans van het dijktraject voor het toetsspoor GEBU in categorie Vt (voldoet niet aan de ondergrens). In Figuur 2-12 is het resultaat visueel weergegeven.

Figuur 2-12: Oordeel toetsspoor grasbekleding erosie buitentalud (GEBU)

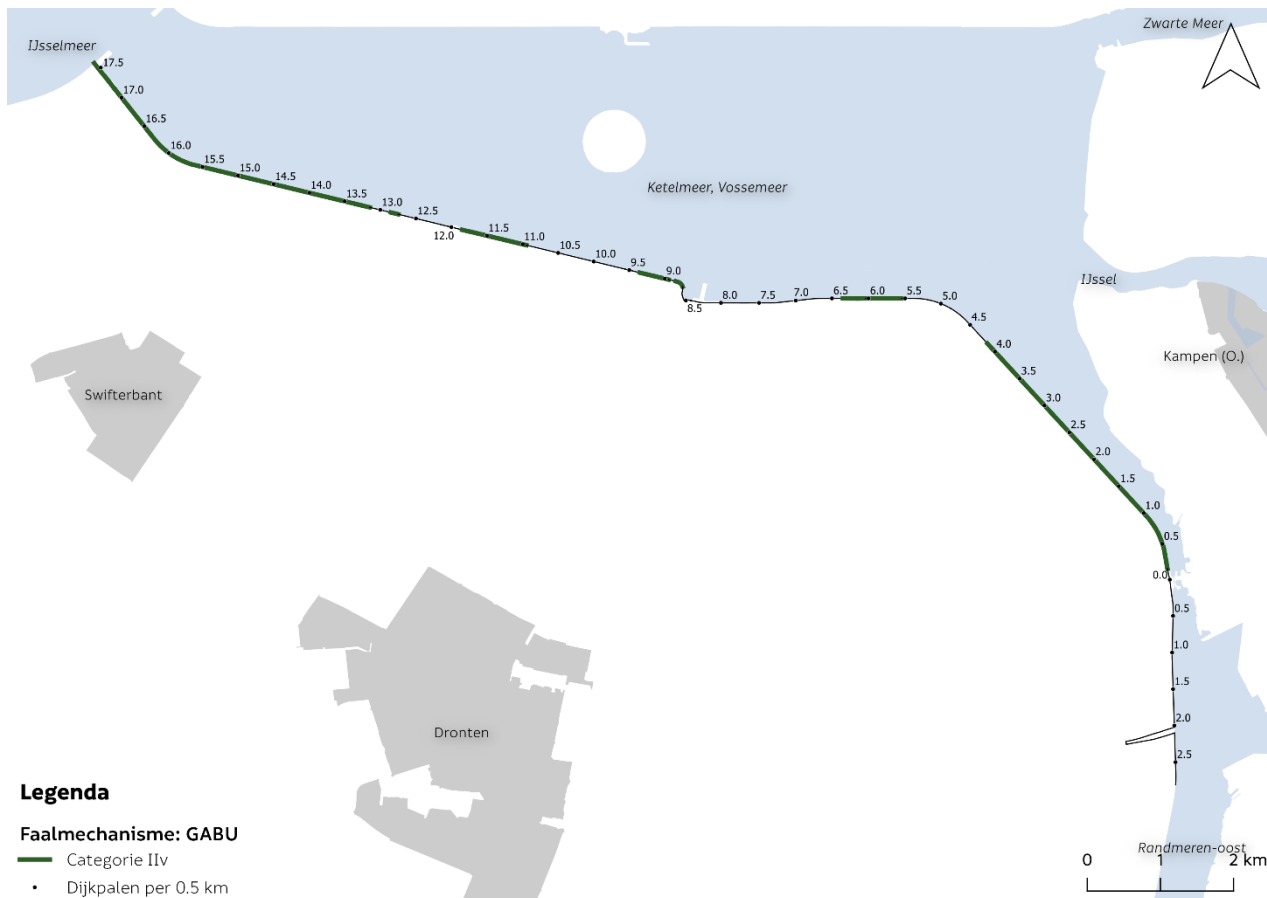
Uit een gedetailleerde toets voor de Ketelmeerdijk en Vossemeerdijk volgt dat alle vakken voldoen aan de signaleringswaarde (IIv). Hierdoor valt de faalkans van het dijktraject voor het toetsspoor GABU in categorie IIv (voldoet aan de signaleringswaarde). In Figuur 2-13 is het resultaat visueel weergegeven.

Figuur 2-13: Oordeel toetsspoor grasbekleding afschuiving buitentalud (GABU)

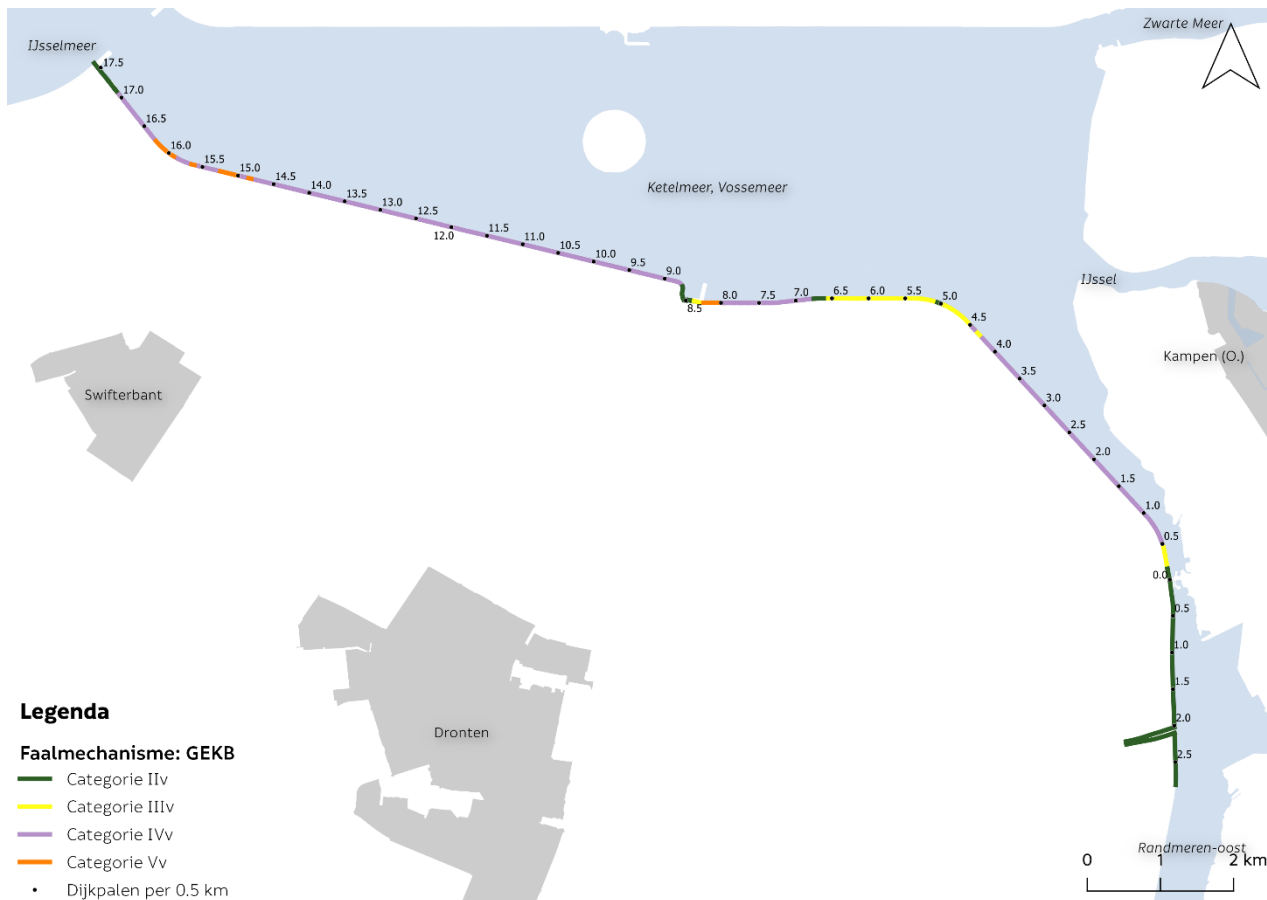
Ofschoon de dijk recentelijk versterkt is wordt toch niet aan de norm voldaan. Dit is te verklaren doordat de belasting bij de norm hoger is dan ten tijde van de dijkversterking. Daarnaast is overslag in combinatie met de matige graskwaliteit op het binnentalud van invloed op het oordeel. Op grote delen van het traject is de graskwaliteit van het binnentalud 'open'. De verklaring voor het gunstigere oordeel voor de overige vakken die (mogelijk) voldoen aan de ondergrens en signaleringswaarde (categorie IVv, IIIv en IIv) zijn kortere strijklengtes, een gunstigere oriëntatie en een gesloten graszode.

Figuur 2-14: Oordeel toetsspoor grasbekleding erosie kruin en buitentalud (GEKB).

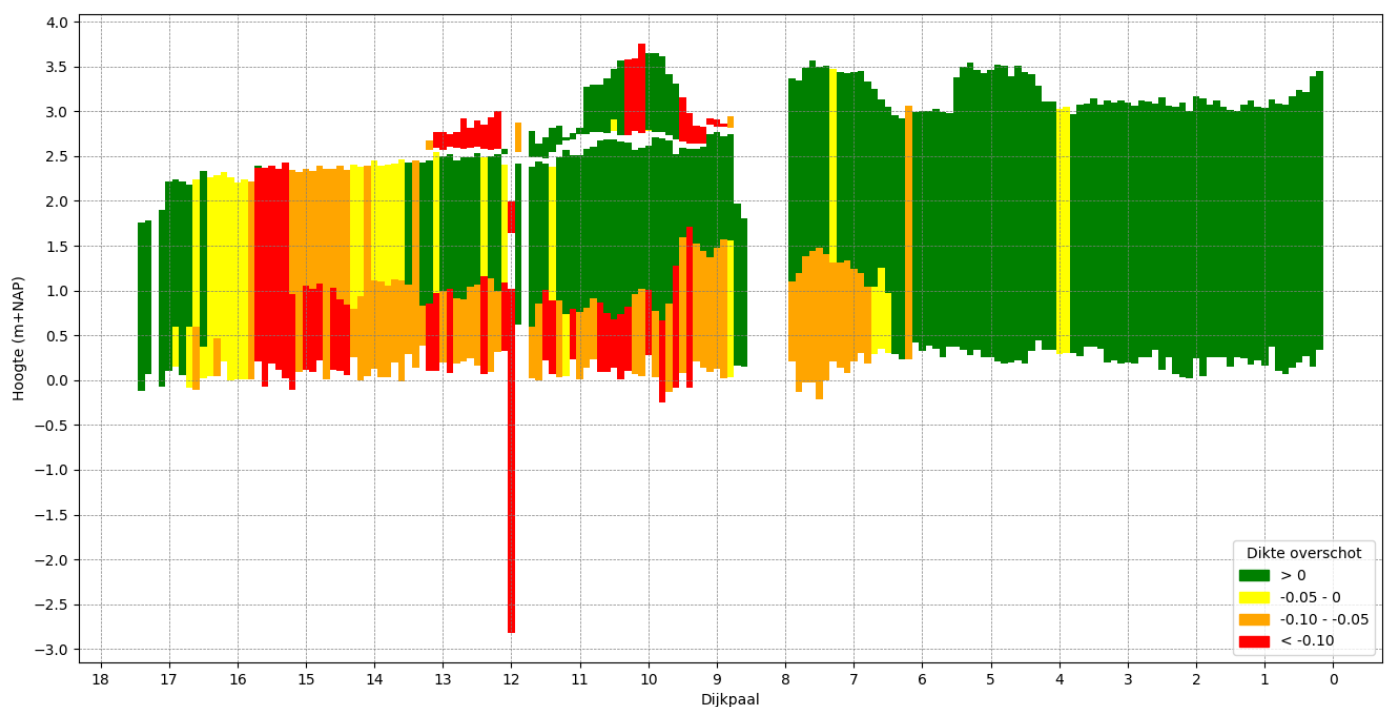
Voor de belastingcategorie B, met een terugkeertijd van 10.000 jaar (gelijk aan de norm) is er een fors laagdikte tekort. De basalt natuursteen op het laagste deel van het ondertalud, maar ook de Basalton bekleding aan de westzijde van de Ketelmeerdijk en de betonzuilen op het boventalud hebben tekorten tot lokaal zelfs meer dan 10 cm. Op de Vossemeerdijk tussen km 3.0 en 4.0 heeft de Ronaton bekleding ook een klein laagdikte tekort.

Figuur 2-27: Glooiingskaart resultaten Steentoets bij terugkeertijd 10.000 jaar, zichtjaar 2050.

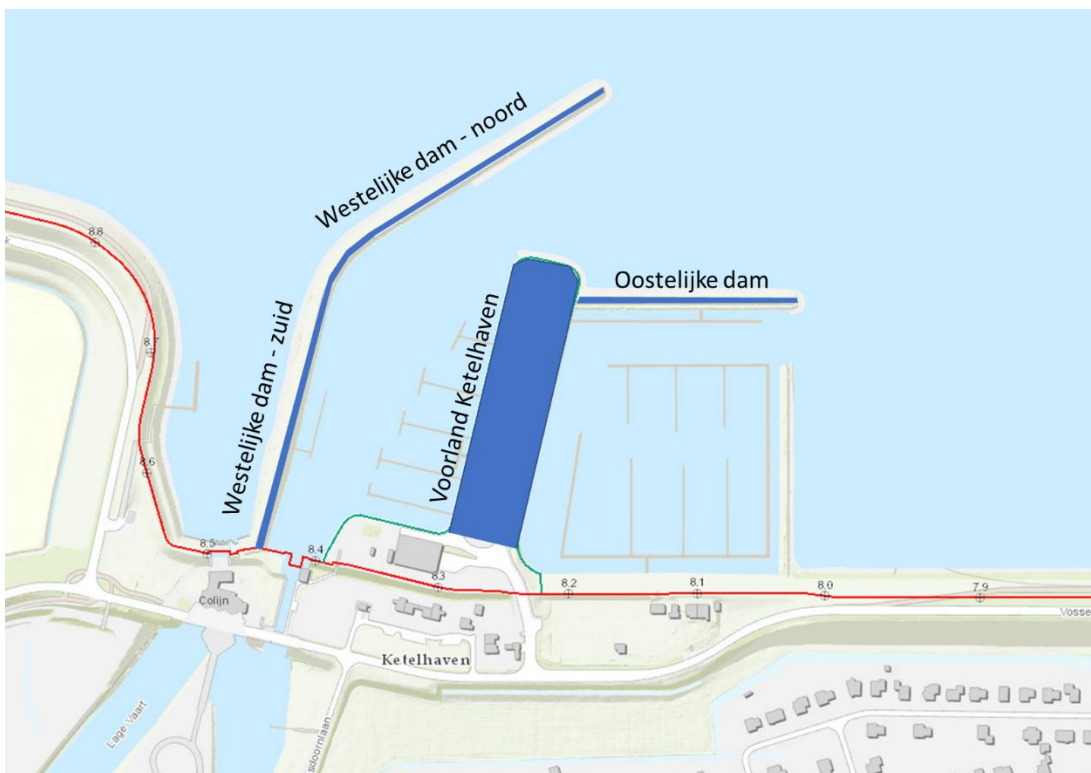
Havendammen en andere golfreducerende objecten kunnen een direct effect hebben op de golfbelastingen en daarmee het oordeel voor de bekledingen en macrostabiliteit binnenwaarts met overslag. De ligging van de havendammen is weergegeven in Figuur 2-36. Er liggen alleen havendammen bij Ketelhaven, deze zijn beoordeeld.

Figuur 2-36: Ligging aanwezige havendammen Ketelhaven.

De oostelijke havendam dient ter bescherming van de daarachter gelegen jachthaven. De dam bestaat uit zand afgedekt met geotextiel en een bekleding van basalt en asfalt. Het asfalt vertoont brede scheuren en door het asfalt groeit vegetatie. De onderhoudstoestand van de asfaltbekleding is zodanig dat er geen (rest)sterkte en dus geen golfreductie aan ontleend kan worden.
